横手駅東口第二地区  
第一種市街地再開発事業

B-1棟X6-Y4柱廻り是正工事

横手駅東口第二地区市街地再開発組合

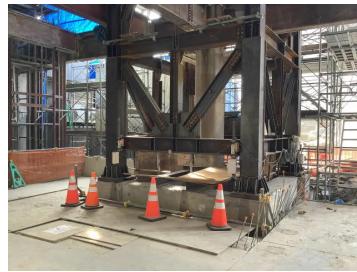
STEP0

ジャッキを受ける架台とジャッキを設置する。

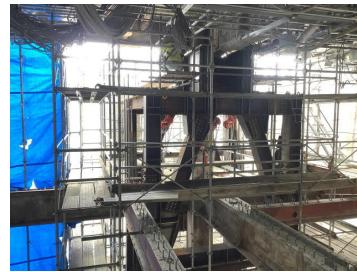
STEP1

ジャッキを試験的に加圧して、上階の建物の重さを受ける。

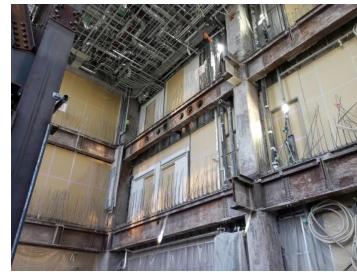
STEP4

是正柱に接続されている2、3階の梁を撤去し、柱を吊り下げる。

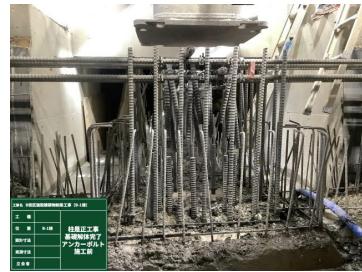
STEP5

是正柱の基礎部分のコンクリートを解体撤去する。

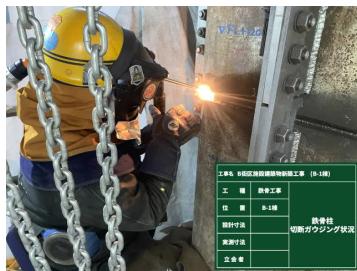
## STEP6

是正柱と  
上階の柱との接合  
部分を切断する。

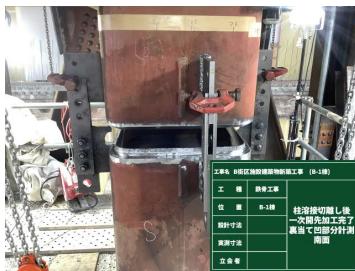
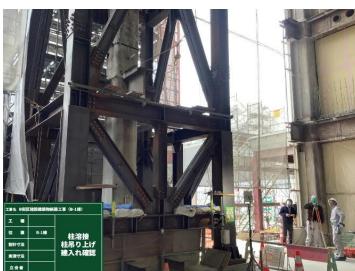
## STEP8

是正柱を吊り下げて  
柱の柱脚の位置を  
鉛直となる位置に  
調整し、固定する。

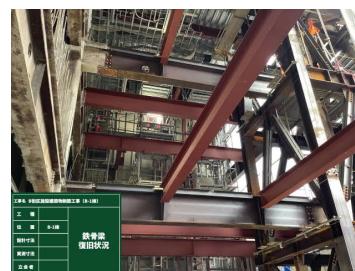
STEP9

新しく製作した梁を  
是正柱に取り付け、  
仮固定をする。

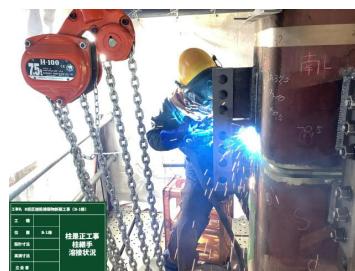
STEP10

是正柱と上階の柱を溶接で再度接合する。

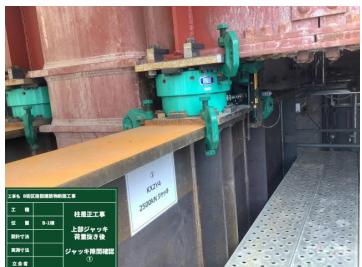
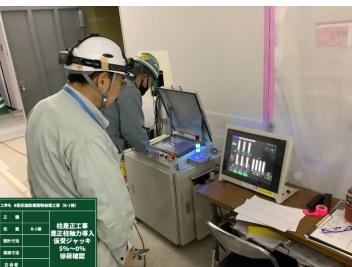
STEP14

上階の荷重を支えていたジャッキの油圧を開放し、是正柱で建物を支える状態に戻る。

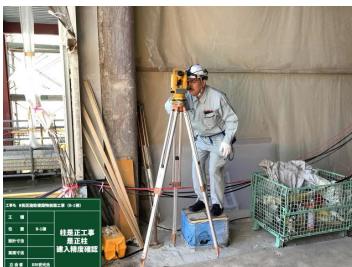
STEP15

仮に固定していた梁の本締めを行い、是正柱の鉛直精度を確認し、建物が設計図書通りとなった。
